RAPPORT  
**ÖVERSIKTLIG DAGVATTENUTREDNING,  
BONDEN 3, MOTALA**

324512, Översiktlig dagvattenutredning, detaljplan för Bonden 3, Gamla Stan, Motala kom

Översiktlig dagvattenutredning, Bonden 3, Motala

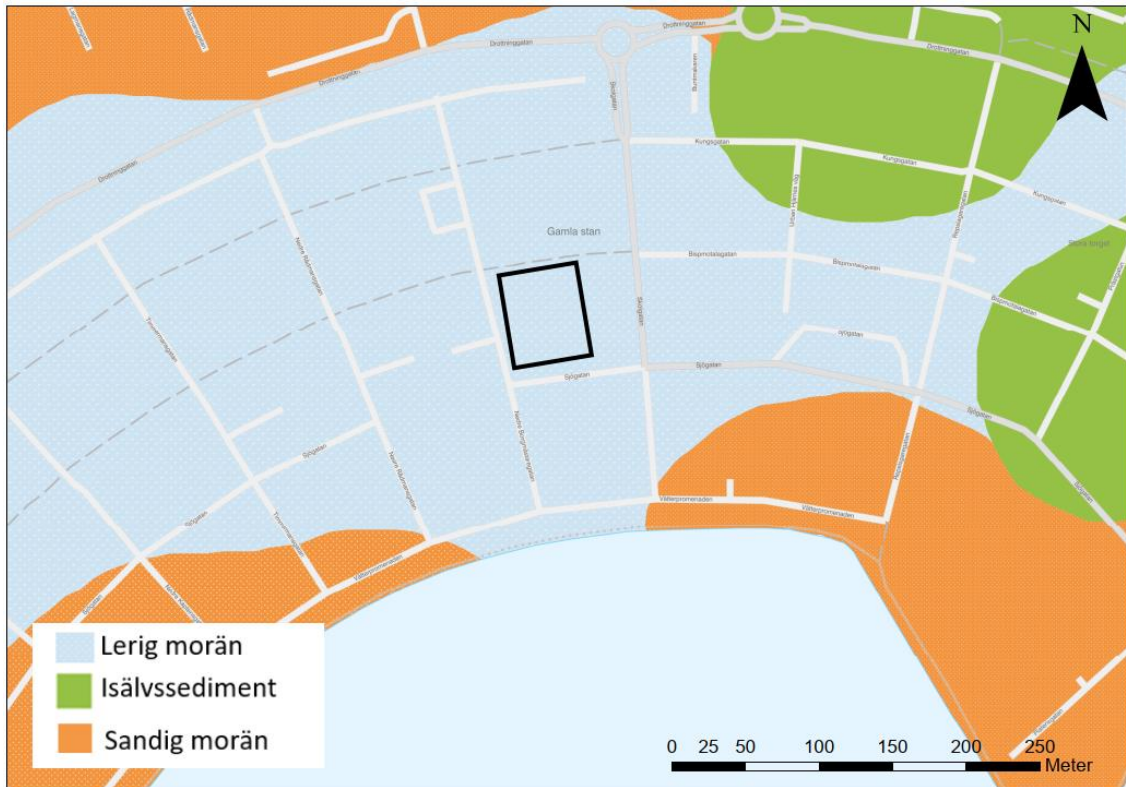
Figur 2. SGU:s jordartskarta 1:25 000- 1:100 000. Utredningsområdet är ungefärligt markerat med svart linje.

Utredningsområdet ligger inom ett område med lerig morän med vilken innebär att det är låg genomsläpplighet för fastigheten, se Figur 2<sup>6</sup>.

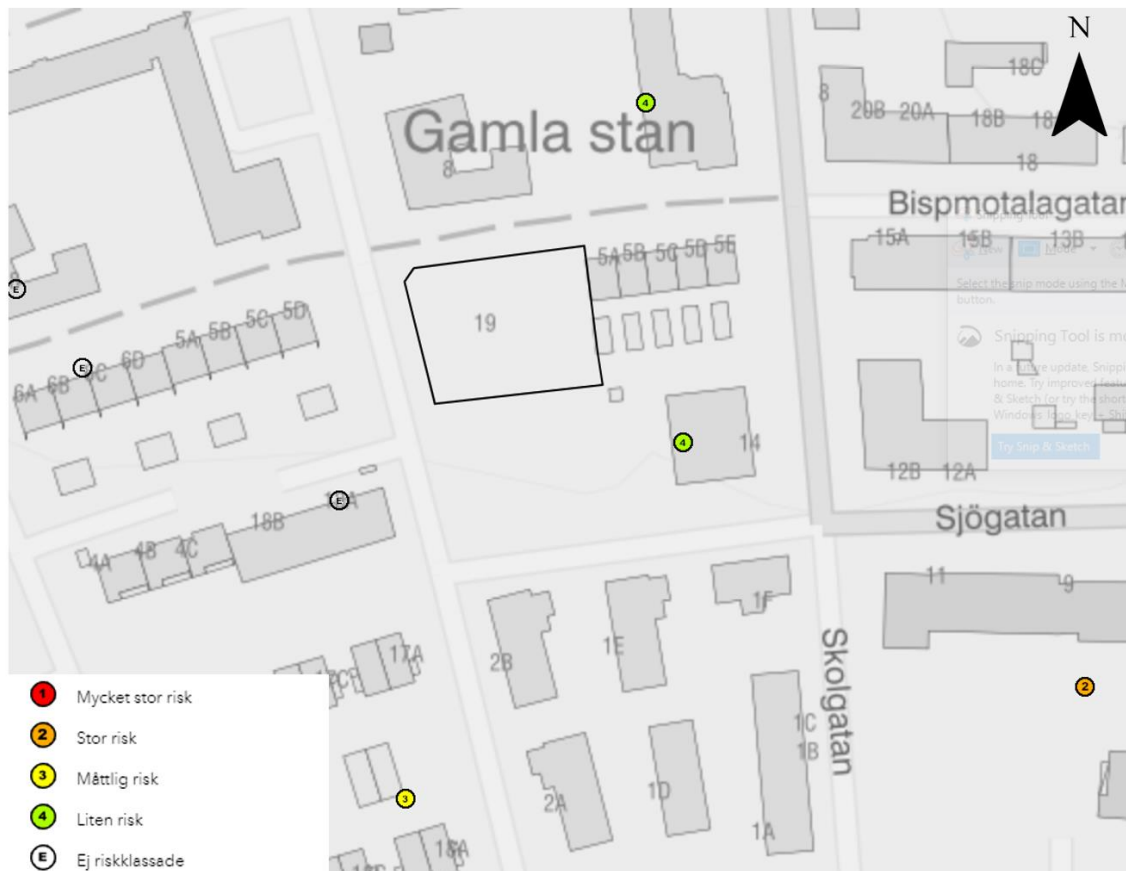
Figur 3. Potentiellt förorenade områden.<sup>8</sup> Bakgrundskarta från Scalgo Live.

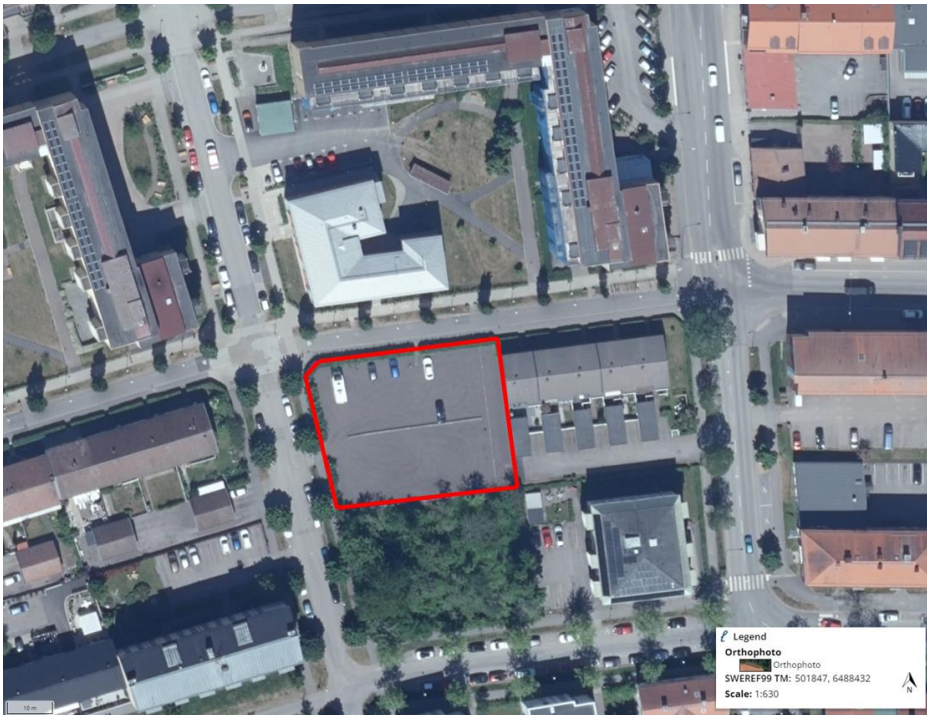
Figur 5. Befintlig markanvändning inom utredningsområdet. Utredningsområdet är markerat i rött.

Utredningsområdet är idag en grusyta som används till parkering, se Figur 5. Den gällande detaljplanen består av en q-märkt villa i två plan med tillhörande trädgård. Byggnaden brann dock ned för några år sedan. Den nya detaljplanen syftar till att möjliggöra byggnation av flerbostadshus på fyra våningar samt möjlighet till centrumverksamhet i bottenvåningen. Figur 6 visar fotavtrycket för den planerade bebyggelsen. I den norra samt västra delen av fastigheten finns befintliga ledningar från Skanova, troligen teleledning, samt Vattenfalls elledningar, se Figur 7.

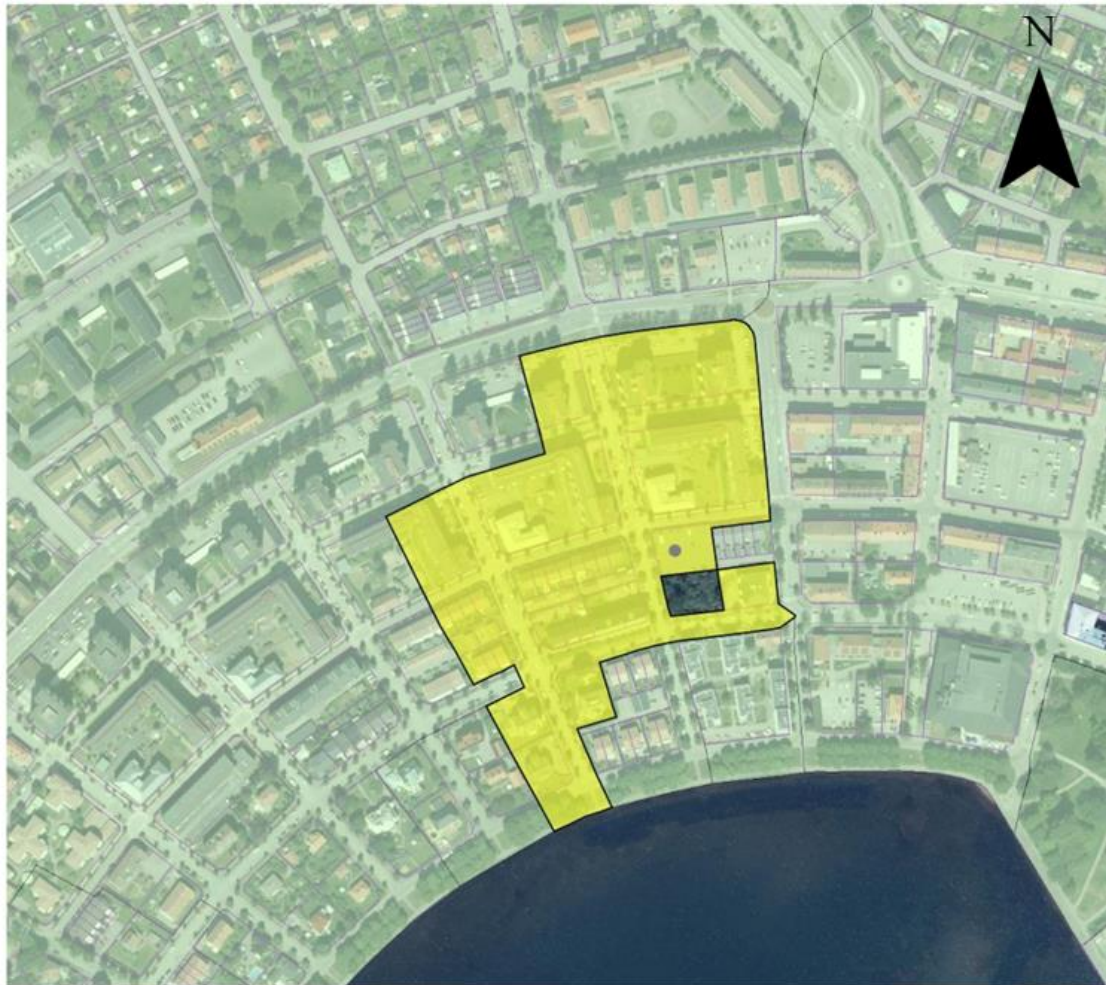
Figur 8. Avrinningsområde för dagvattenledning där fastigheten Bonden 3 ingår. Fastigheten är markerad med grå punkt.<sup>12</sup>

Den befintliga servisledningen för dagvatten för fastigheten är ett PVC-rör som är anlagt 2008 med ytterdimension 110 mm samt innerdimension 104 mm. Det finns i nuläget inga registrerade problem i gatan för dagvattenledningssystemet och spillvattensystemet.<sup>11</sup>

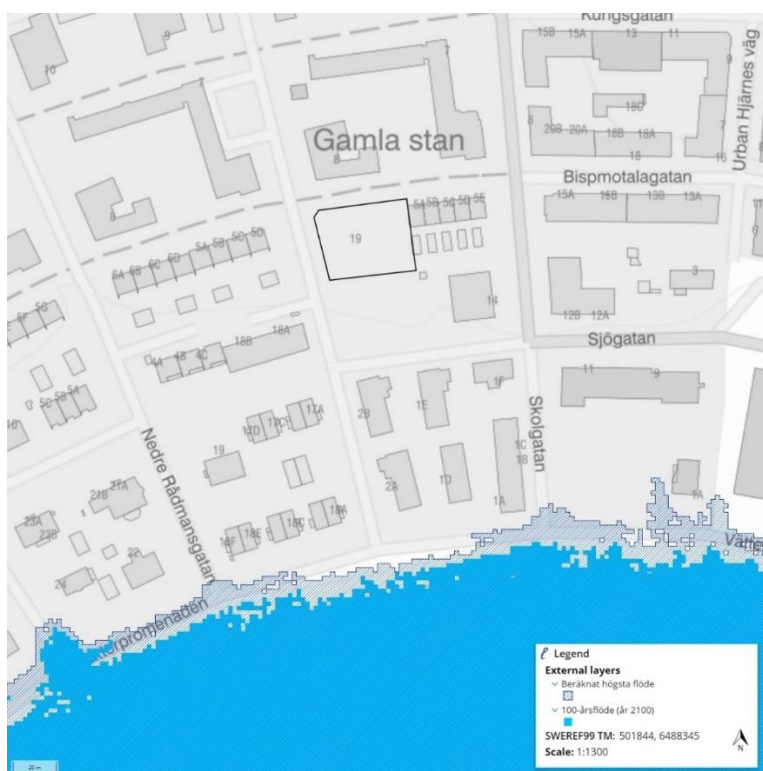
Figur 9. Urklipp från Scalgo Live med MSB:s översvämningskartering. Utredningsområdet är markerat i svart.

Utredningsområdet ligger på ett avstånd av ca 150 m från Motalaviken (Vättern). Fastigheten Bonden 3 ligger ca 5 m högre i landskapet än viken vilket leder till att vatten från Motalaviken, vid högre vattennivåer, inte kommer nå fastigheten, se Figur 9.

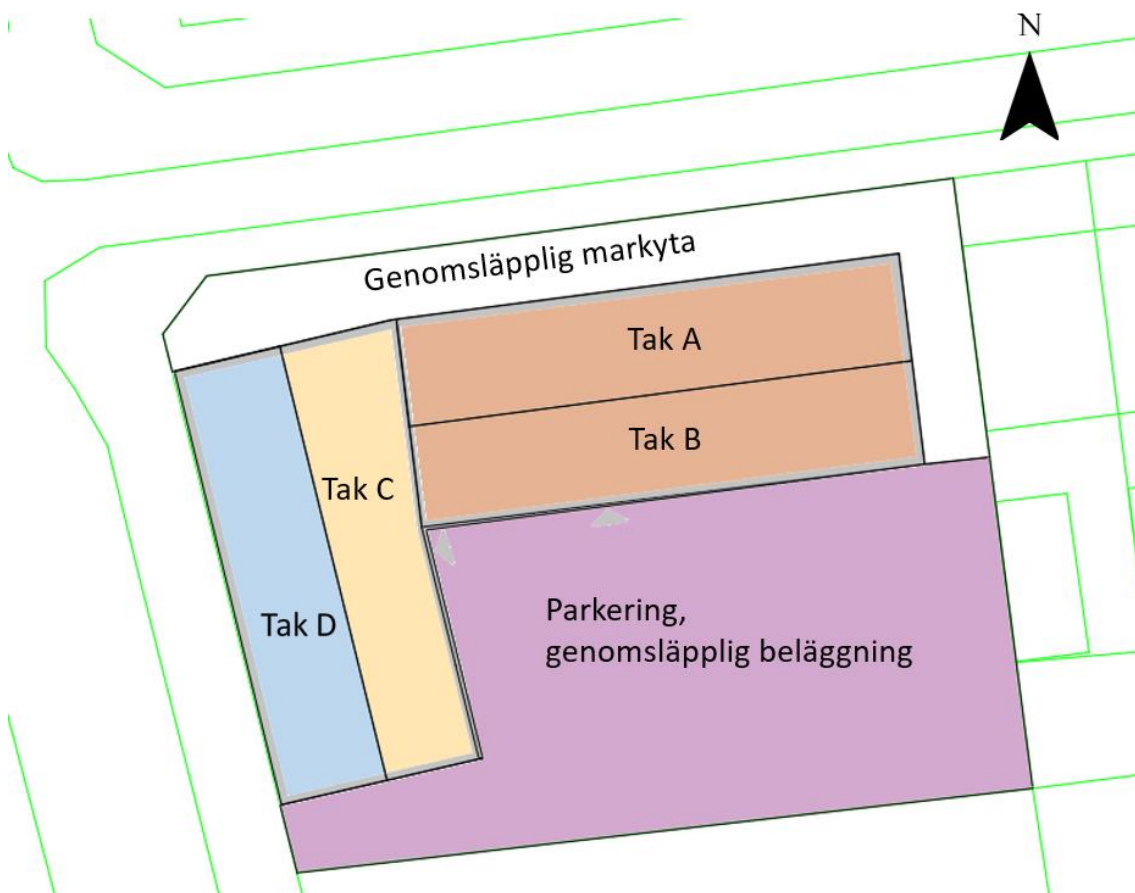
Figur 11. Kartering av markanvändningar till Tabell 8.

Tabell 8. Föreslagna LOD-åtgärder samt area och volym för rening.

Yta	Föreslagen LOD-åtgärd	Area för LOD-åtgärd, m <sup>2</sup>	Magasin för LOD-åtgärd, m <sup>3</sup>
Tak A	Upphöjd regnbädd	8	2
Tak B	Nedsänkt regnbädd	8	2
Tak C	Upphöjd/nedsänkt regnbädd	6	1,5
Tak D*	Upphöjd/nedsänkt regnbädd	7	1,75
<b>Total (tak)</b>		<b>29</b>	<b>7,3</b>
Parkering	Genomsläpplig beläggning	Hela markytan anläggs	5
Genomsläpplig markyta	Genomsläpplig beläggning	Hela markytan anläggs	1

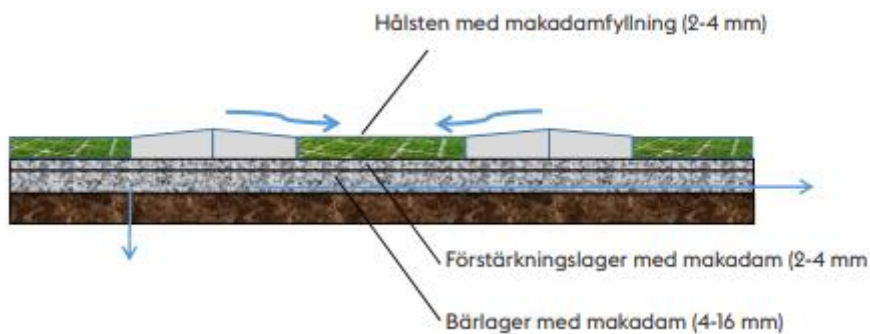
Figur 12. Principskiss-genomsläpplig beläggning<sup>21</sup>

Parkeringen föreslås anläggas med genomsläpplig beläggning. Den typ av genomsläpplig beläggning som väljs ska väljas utifrån hur markytan är tänkt att användas. För en parkeringsyta krävs bärlager i botten och vid behov förstärkningslager. Det är viktigt att dessa lager har god porositet för att kunna utjämna flöden och att de inte innehåller nollfraktion. Dräneringsrör kan installeras i botten om vattnet inte bör infiltrera till grundvattnet. Det finns risk att infiltrationskapaciteten minskar vid låga temperaturer och att sandning som innehåller nollfraktion riskerar att beläggningen sätts igen. Rekommenderad sandfraktion är 4–8 mm. Ju längre tiden går desto mer minskar genomsläppligheten, den kan dock återställas genom att ytlagret byts ut.<sup>18</sup>

Figur 12- Figur 14 visar principskiss och exempelbilder av föreslagna dagvattenanläggningar.

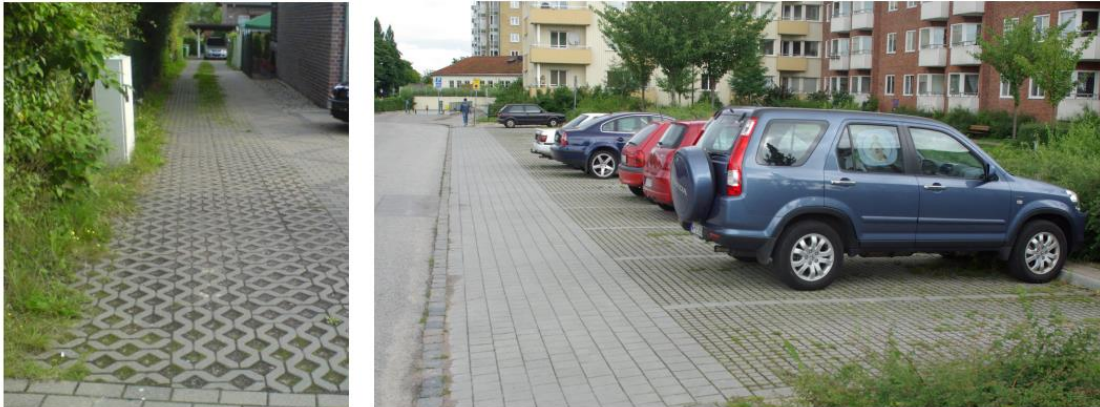
Figur 13. Exempel på gräsarmerad betong, en typ av genomsläpplig beläggning som är lämplig för parkeringsplatser.<sup>22</sup>
