# Projekterings PM Geoteknik

Bonden 3, Motala

# Markteknisk undersökningsrapport

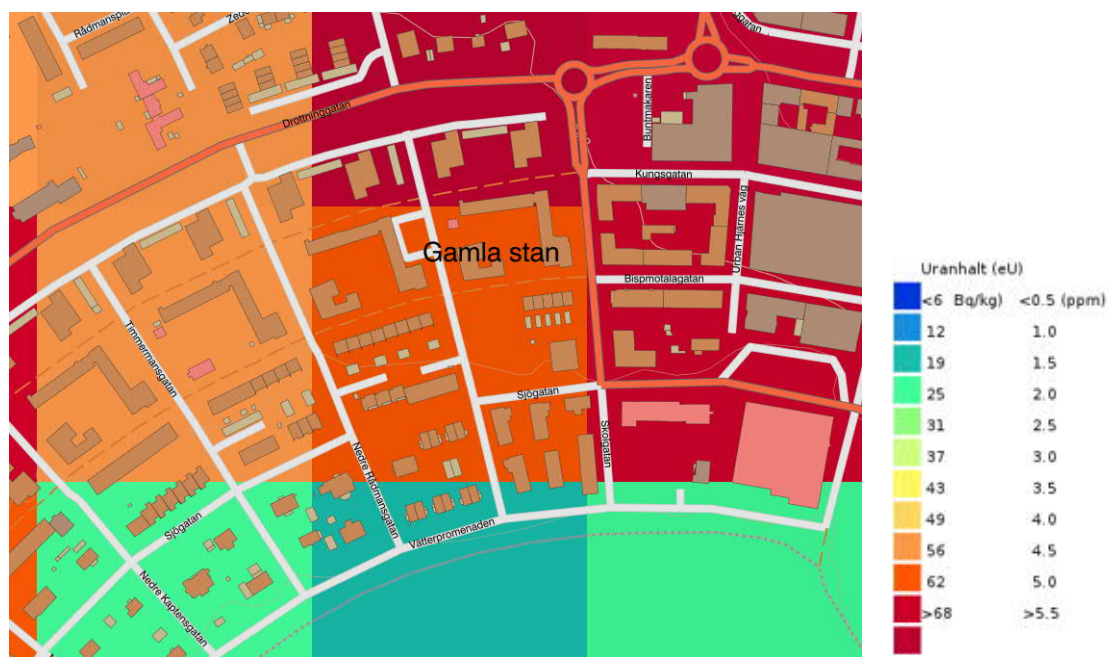
Figur 2: SGU:s kartering över gammastrålning från uran.

SGU:s kartering över gammastrålning från uran indikerar låg till normal risk avseende radonhalter i mark, se Figur 2. Verifiering av radonhalter i jordluft vid nya byggnaders läge rekommenderas i projekteringskedet, för att bedöma behov av eventuella radonskyddande åtgärder.

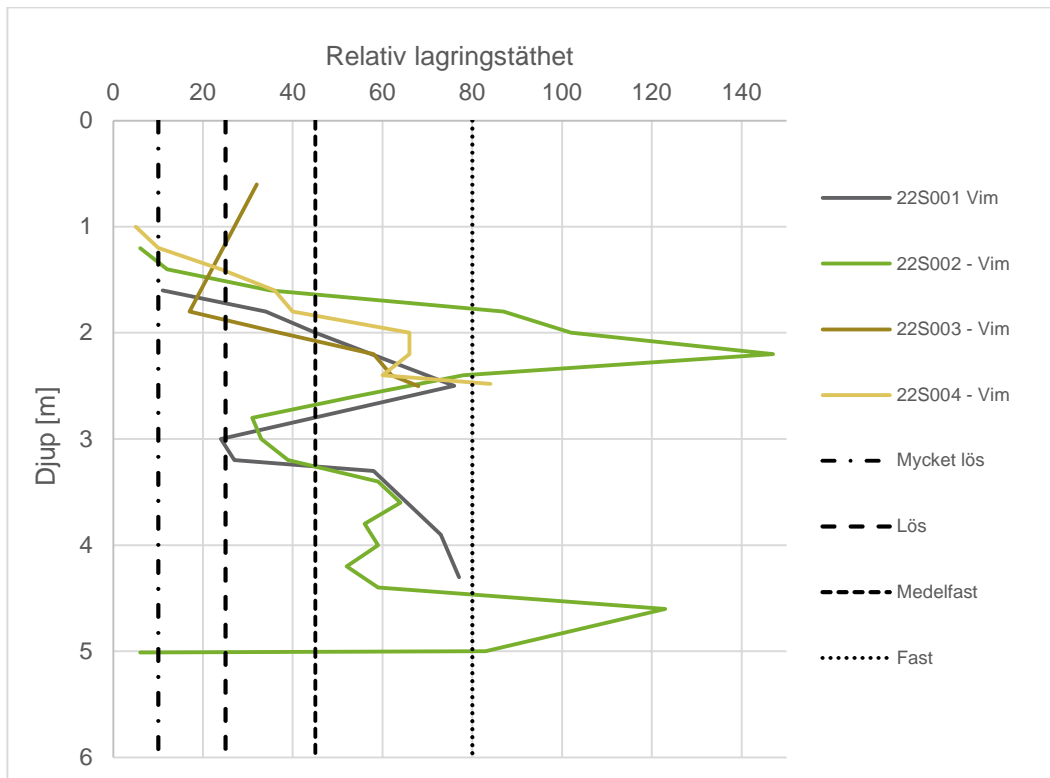
Nedanstående graf visar jordens relativa lagringstäthet. Resultatet är utvärderat genom viktsondering (Vim).

Figur 3: Relativ lagringstäthet

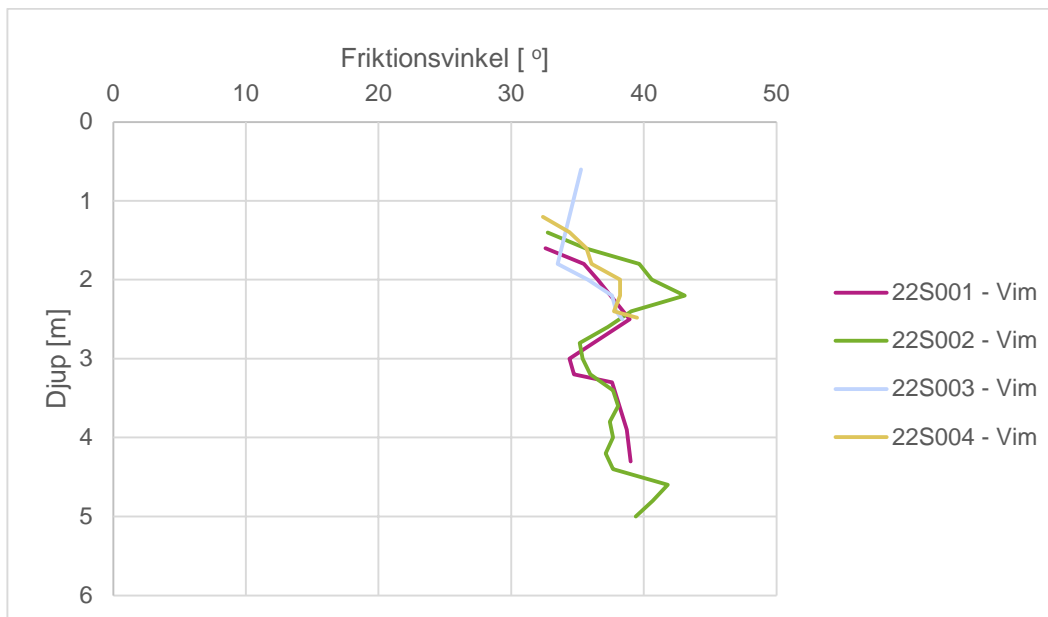
Figur 4: Friktionsvinkel mot djup under befintlig markyta

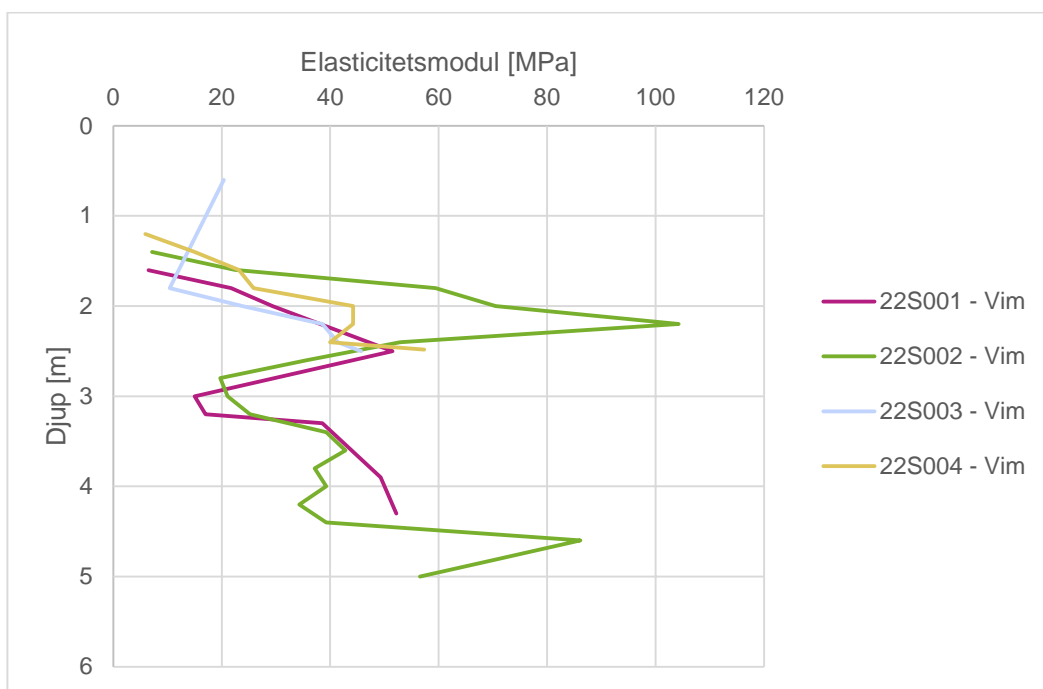
Figur 5: Elasticitetsmodul mot djup under befintlig markyta

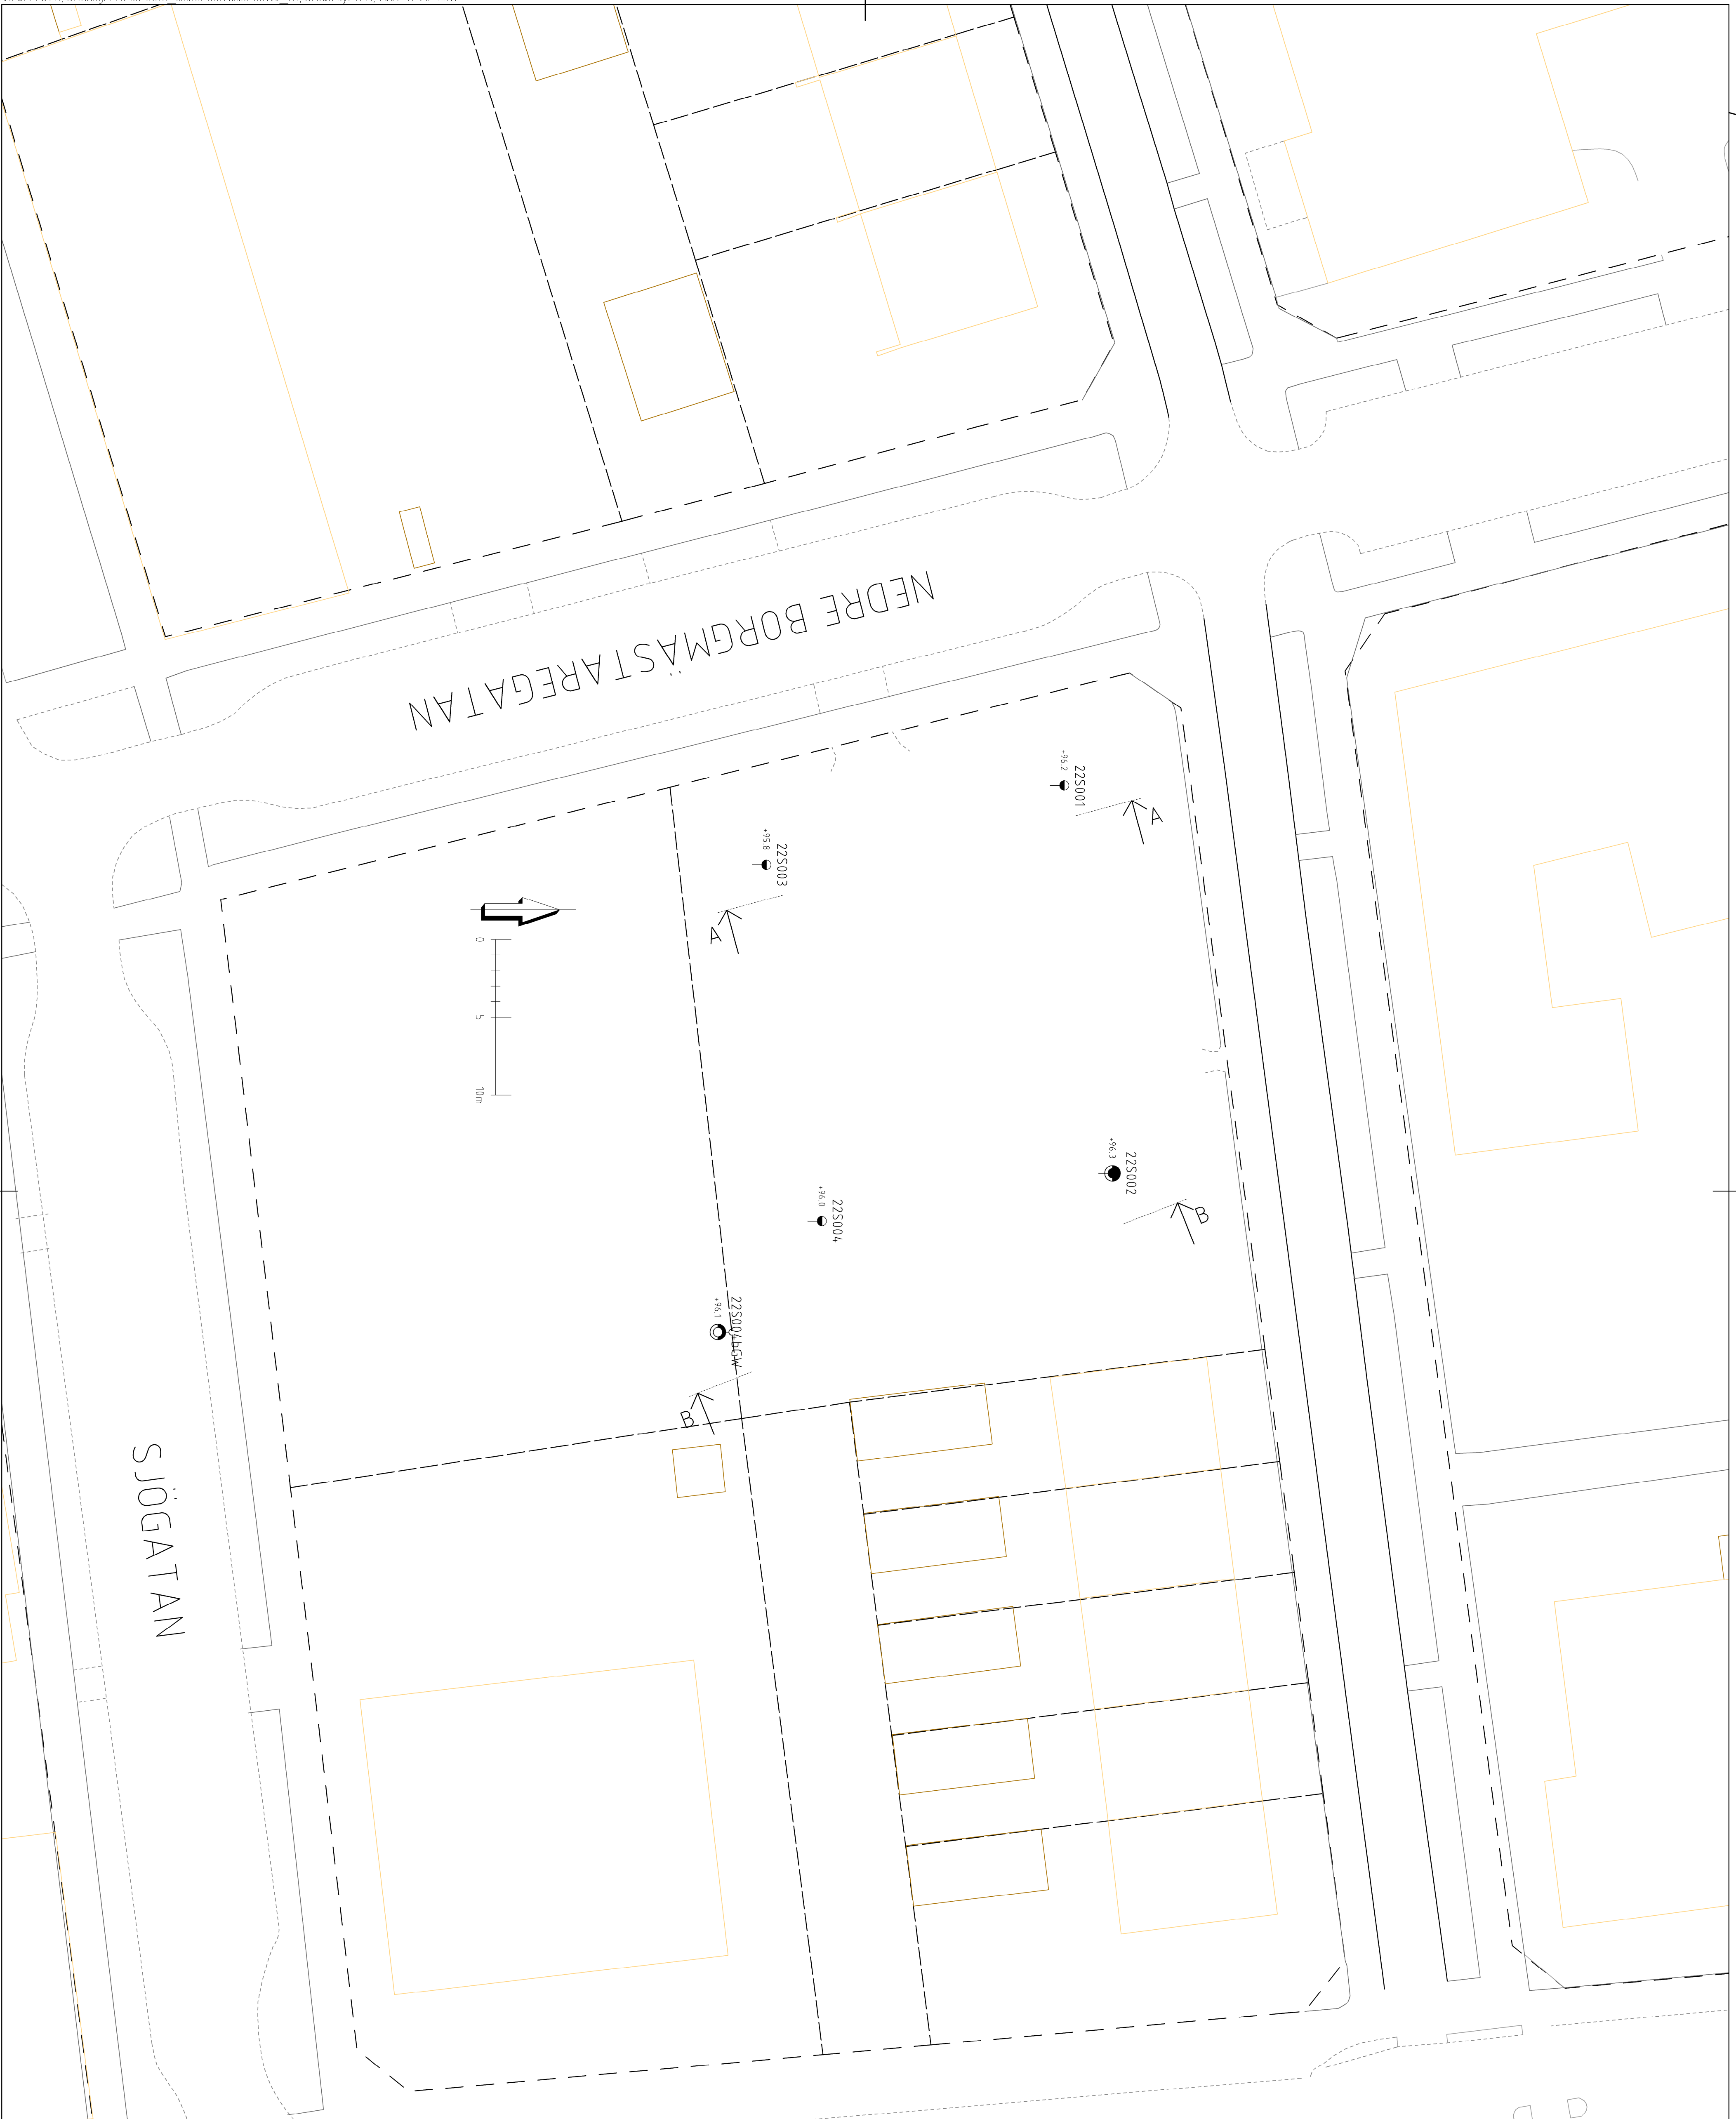
PLAN  
SKALA: 1:200 A1  
NUMMER: G-10.1-001

2022-06-03  
E BÄCKTEMAN  
BONDEN 3 MOT ALLA  
GEOTEKNISK UNDERSÖKNING

<i>Beteckning</i>	<i>Typ</i>	<i>Skala</i>	<i>Format</i>	<i>Datum</i>	<i>Rev. datum</i>
G101001	Plan	1:200	A1	2022-06-03	
G102001	Sektion	1:100	A1	2022-06-03
